## 山东新丰淀粉有限公司粉尘爆炸事故

NO:3016 - 2310

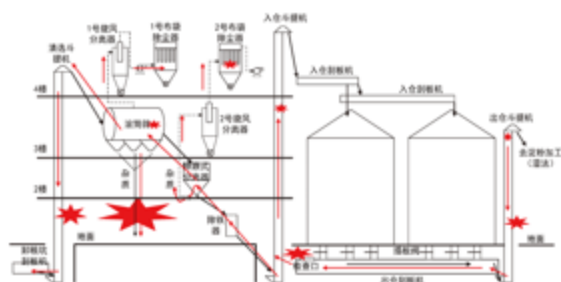
维修工人对漏点进行焊补时，引燃斗提机内存留的玉米须等可燃物，斗提机开启后上粮隧道内部产生大量粉尘，当粉尘浓度达到爆炸极限时遇火源发生爆炸。爆炸发生后，大量高温烟尘通过地下出仓刮板机传播，将刮板机尾部检查孔冲开，在仓底廊道东头发生二次爆炸，爆炸将除尘楼入仓斗提机下部局部破坏，通过入仓斗提机传播到除尘楼中的钟鼎分离器、滚筒筛、清选斗提机，引发除尘楼二次爆炸。

爆炸传播轨迹示意图
