## 深圳公明精艺星五金加工厂铝粉尘爆炸事故

NO:3017 - 2310

2016 年 4 月 29 日 16 时 05 分

深圳市光明新区公明办事处田寮社区第一工业区

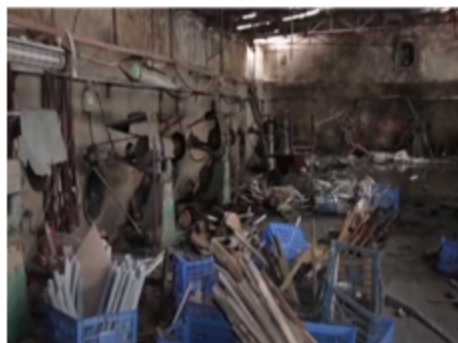
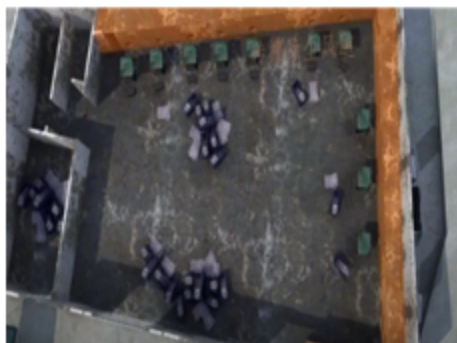
## 事故图片

事故车间未按标准规范设置除尘系统，未经除尘器处理的铝粉尘直接采用非粉尘防爆型电机的轴流风机，将铝粉尘吸尘吹入矩形砖槽除尘风道，在矩形砖槽除尘风道内形成粉尘云，轴流风机电机持续负载电机绕组高温引燃的火花吹入矩形砖槽除尘风道，因而形成了粉尘爆炸危险环境，具备了粉尘爆炸的五要素，引发爆炸。
